Продаётся коттедж...

(Оценка качества строительства деревянного дома при его покупке)

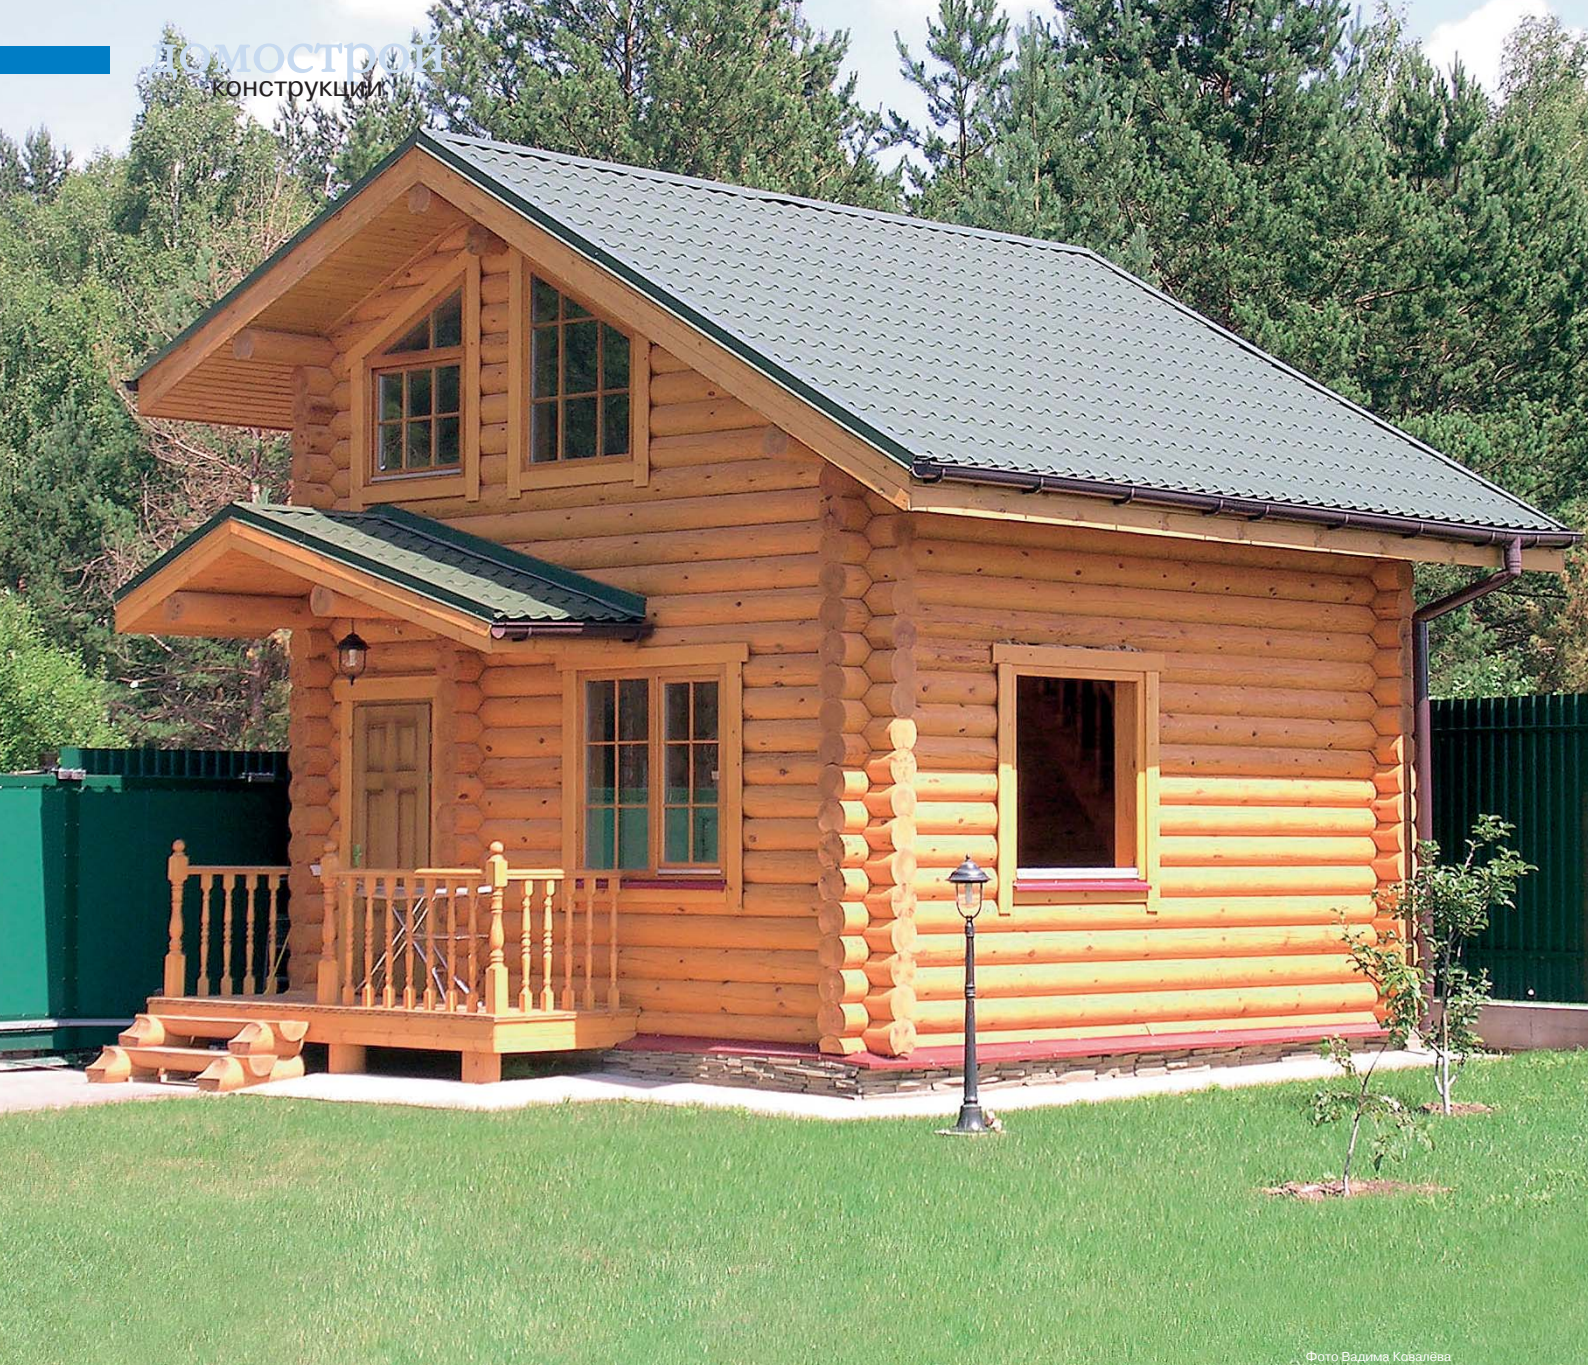
1

Цоколь здания отделан импрегнированной доской. Эффектно смотрится сочетание светлого натурального цвета (дом) и тёмно-коричневого (цоколь). Полюбовавшись эстетикой, не забудьте выяснить, есть ли в цоколе продухи — вентиляционные отверстия для естественной вентиляции замкнутого пространства. Но как это можно сделать в данном случае? Никак! Остаётся лишь поверить строителям, что о продухах они не забыли.

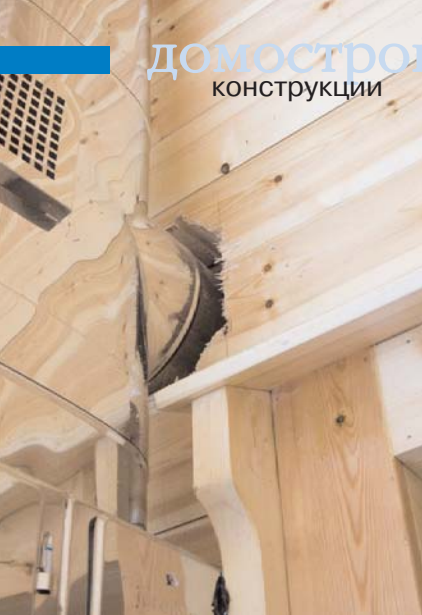
5 Чем прорезали это отверстие под тройник дымохода, остаётся загадкой. Дыра зияет, отсутствует минеральная вата, которая должна быть проложена между тройником и стеной. Нарушены правила противопожарной безопасности. А между тем коттедж уже продаётся как «готовый продукт».

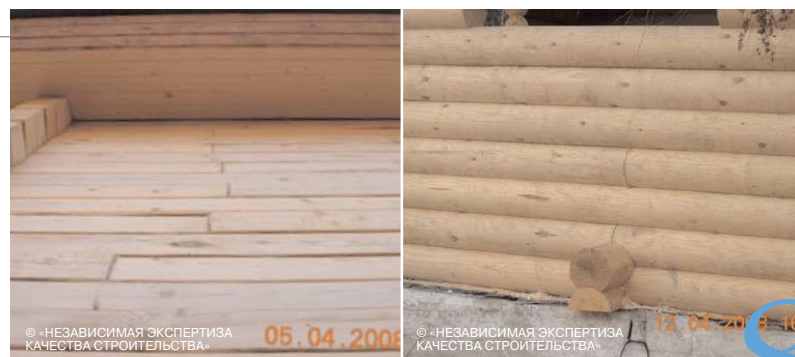
8 Как правило, все торцевые стыки брёвен и брусьев по длине должны быть сделаны лишь на перерубах, а в данном случае это требование нарушено. Не обеспечены надёжность стыковки между брусьями и качественная теплоизоляция. Что уж говорить об эстетике...

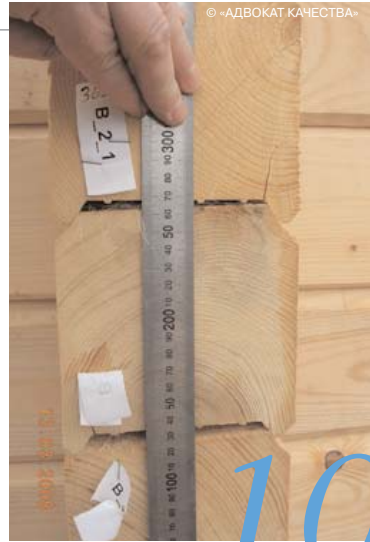
10 Брус уложен неверно — не случайно появились трещины. Между венцами оставлены зазоры, пакля свисает. Всё это свидетельствует о некачественной сборке каркаса дома.

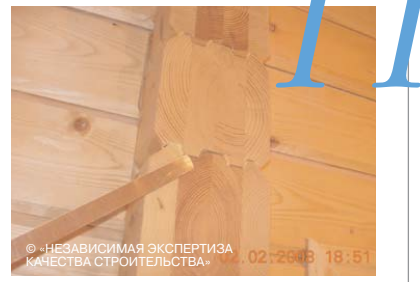
12 Дефект увеличения зазоров между венцами деревянного дома из профилированного клеёного бруса. Причина — отсутствие вентиляции

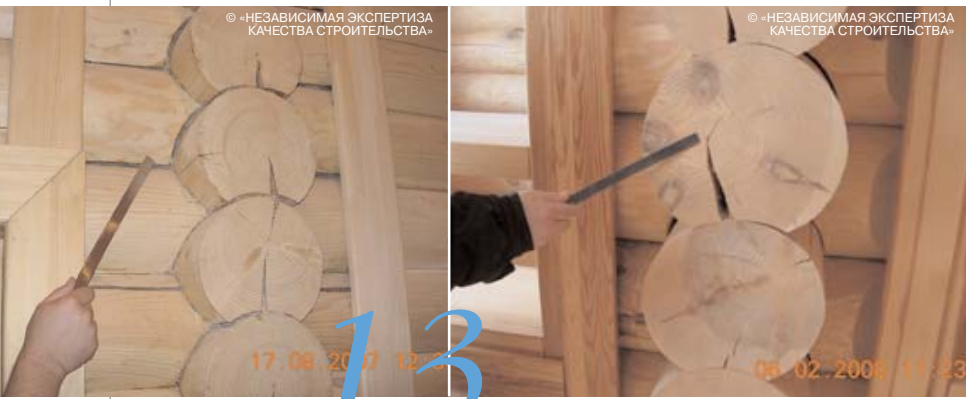
13
Стены дома из оцилиндрованного бревна должны удерживаться нагелями. В данном случае мы наблюдаем результат их недостаточного использования. Согласно СНиП «Несущие и ограждающие конструкции», величина зазоров в стыках бревен с одного края не должна превышать 1 мм. Сквозные щели не допускаются. При строительстве этого дома требования СНиП были нарушены.

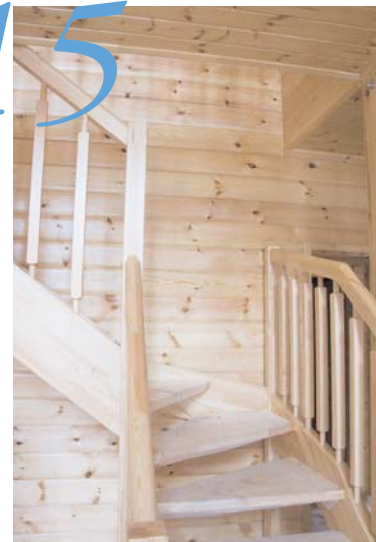
15
Высота прохода лестницы на свету должна быть не менее 1,9 м, и этот размер по мере подъёма по ней должен сохраняться. На данной лестнице человеку с ростом около 180 см уже придётся пригибать голову.

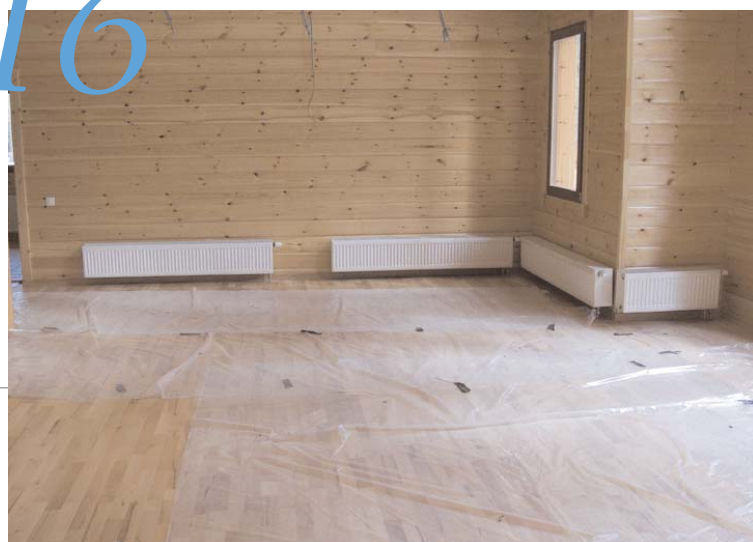
16
Такое количество радиаторов в гостиной просто впечатляет. Сразу возникает подозрение: если их требуется так много, значит, дом не соответствует требованиям СНиП по сопротивлению теплопередаче. А это всё в дальнейшем выльется в довольно внушительные суммы за отопление (хорошо, что в данном случае это газ, а не электричество). Но есть и вторая проблема. Куда, интересно, авторы проекта планировали ставить мебель, если вдоль стен бесконечной «гусеницей» тянутся радиаторы? Придвинуть мебель вплотную к стене не удастся, а отстоящие от неё на 40–50 см модульные шкафы будут смотреться нелепо.

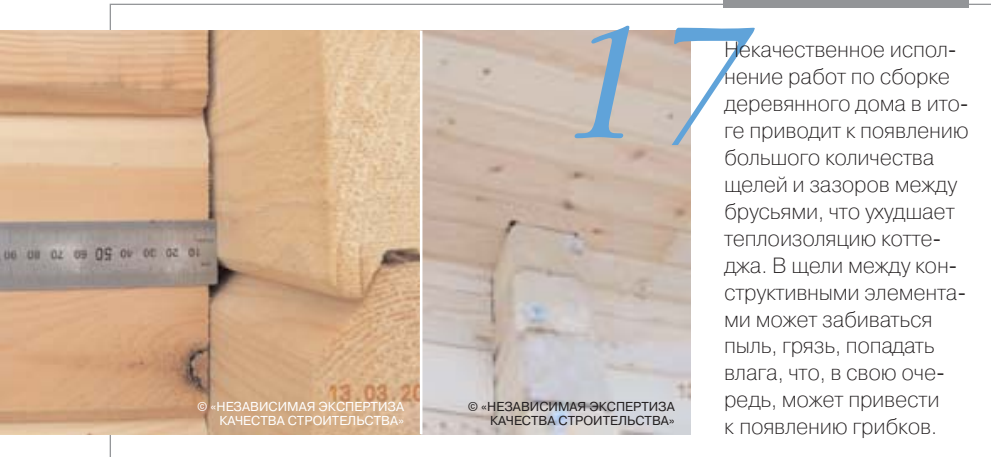
Некачественное исполнение работ по сборке деревянного дома в итоге приводит к появлению большого количества щелей и зазоров между брусками, что ухудшает теплоизоляцию коттеджа. В щели между конструктивными элементами может забиваться пыль, грязь, попадать влага, что, в свою очередь, может привести к появлению грибков.

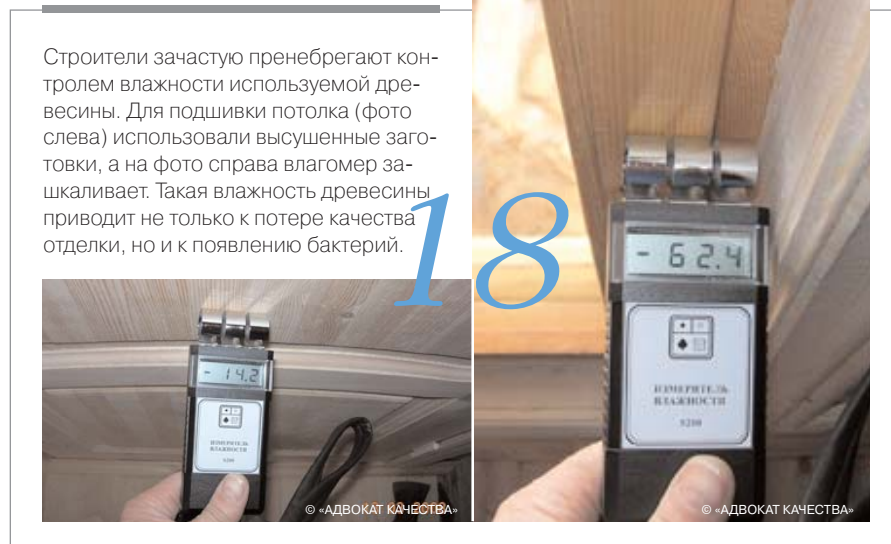
Строители зачастую пренебрегают контролем влажности используемой древесины. Для подшивки потолка (фото слева) использовали высушенные заготовки, а на фото справа влагомер зашкаливает. Такая влажность древесины приводит не только к потере качества отделки, но и к появлению бактерий.

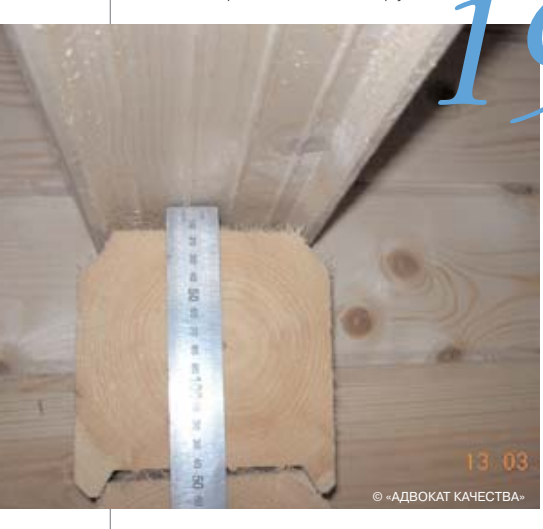
У деревянного дома два главных врага — огонь и сырость. В данном случае второй враг успел изрядно наследить. Зачастую лечение от грибков может быть только «хирургическим» — полностью менять тронутые микроорганизмами деревянные конструкции здания.

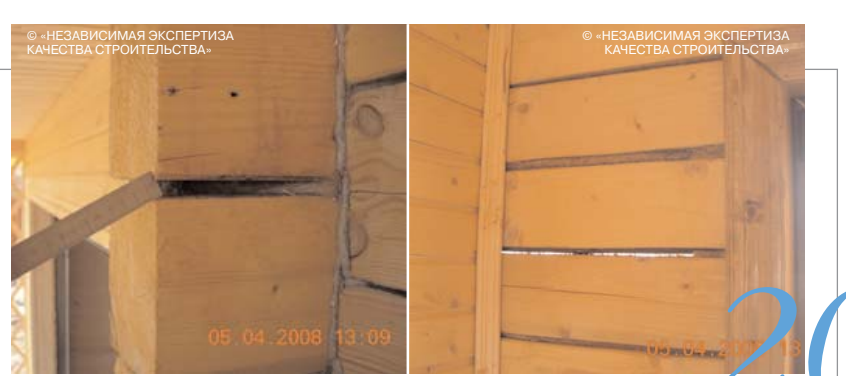
В качестве исходных материалов для конопатки срубов применяются пакля, сухой мох, пенька, натуральный лён и джут. В данном случае к качеству конопатки строители отнеслись халатно, что привело к большим тепловым потерям — некоторые щели практически сквозные.
