Экономьте осторожно!

(Экспертиза: «Коварная оцилиндровка - 2»)

Интерес к строительству загородных домов из оцилиндрованного бревна естественной влажности не ослабевает. Но за кажущаяся простотой работы с этим материалом могут скрываться серьёзные проблемы как для строителей, так и для заказчика. О них мы расскажем на конкретном примере.

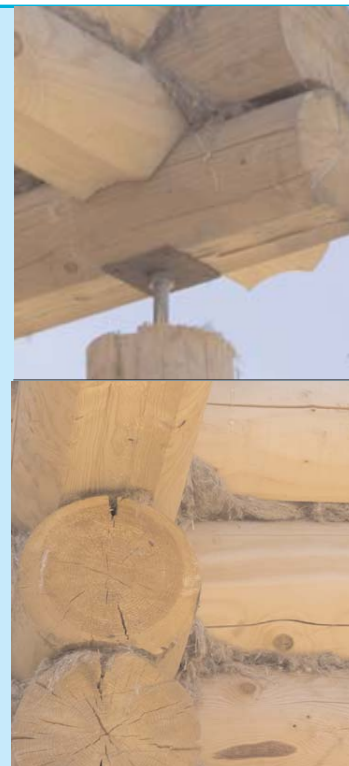
Огромные щели (50-60 мм!) были в стенах над брёвнами, второй конец которых опирался на снабженные винтовыми «домкратами» вертикальные стойки по периметру веранд (а). Причина образования этих щелей была очевидной - сруб уже начал садиться: уменьшились зазоры между брёвнами, плюс естественная «усушка» древесины, а уже покрывшиеся ржавчиной «домкраты» никто и не думал регулировать

Особое внимание строители начали уделять регулировке винтовых домкратов - их постепенно отпускали, в результате чего огромные зазоры в стенах над опирающимися на домкраты брёвнами начали постепенно уменьшаться, а затем сравнялись по ширине с прочими

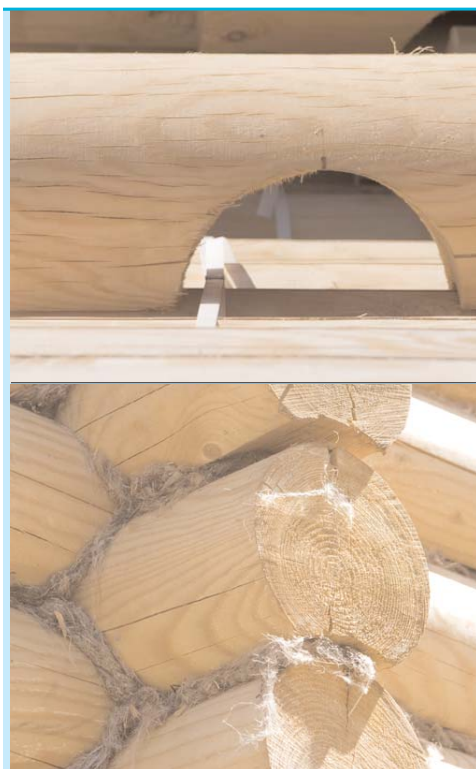
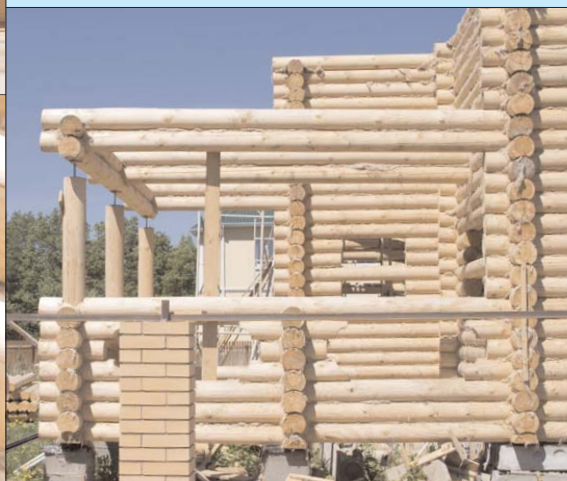
Соединительные чашки при изготовлении были резаны криво, а в процессе вылёживания они деформировались, приобретая форму эллипса. Аналогичную форму приобрели и имевшиеся в нижней части каждого бревна жёлоба. Некоторые брёвна изогнулись и выкрутились, и на место не ложились - в результате величина зазоров между ними не то что не укладывалась в требования СНиП (не более 5 мм), а, как говорится, не лезла ни в одни ворота

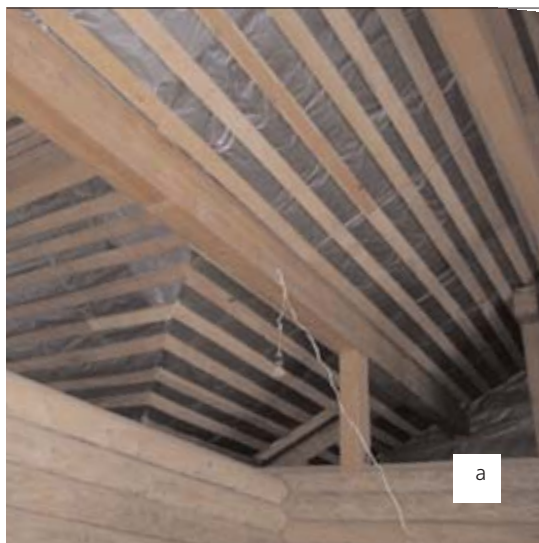
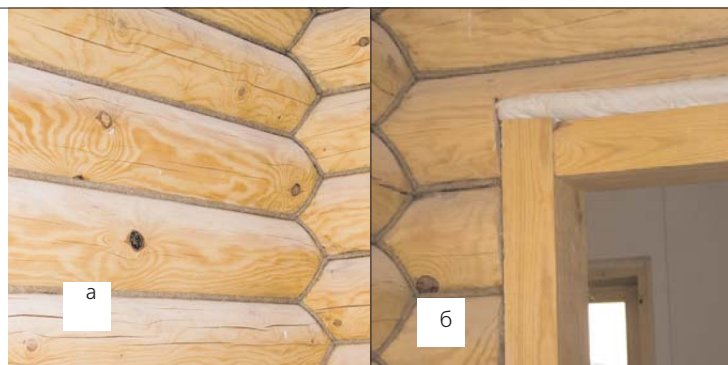
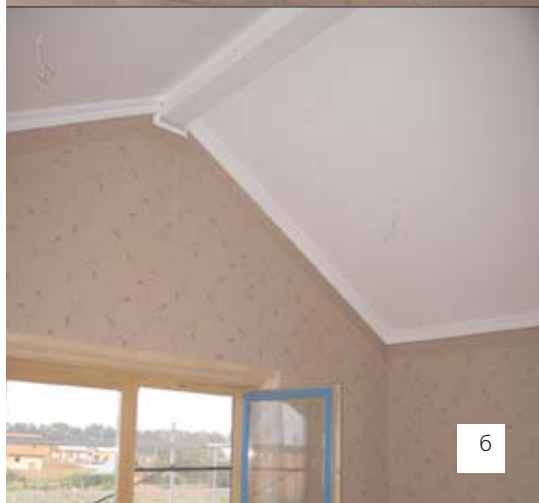
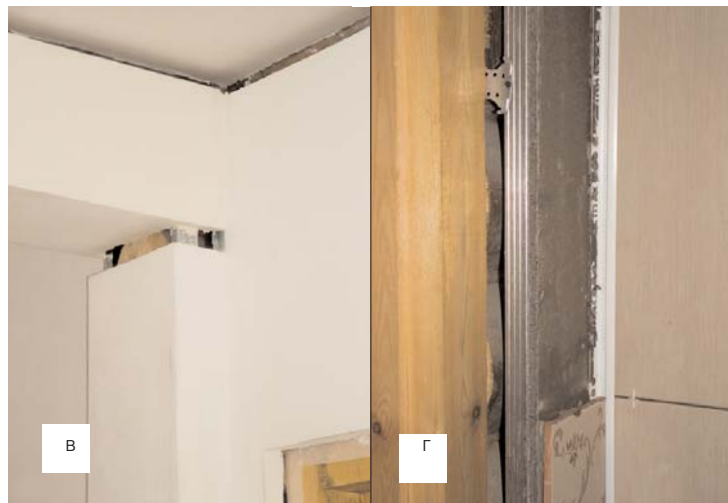
Бревенчатые стены тщательно проконопатили (б, в), что отчасти скрыло неравномерность зазоров между брёвнами. Стены мансарды обшили гипсокартоном, а стены санузлов ЦСП-плитами и облицевали кафелем - в обоих случаях обшивку монтировали на каркас из профилей, закреплённый к стенам скользящими элементами
