Материал подготовил
АЛЕКСЕЙ ЛУГОВОЙ

а каркас-то голый!

типичные ошибки, допускаемые при строительстве каркасных домов

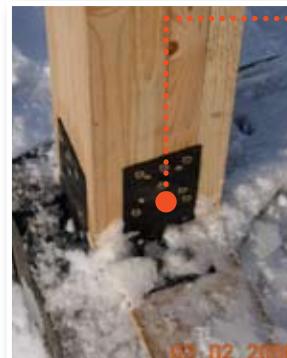
Стойки каркаса закрепили прямо на бетонном фундаменте, без обвязочного антисептированного бруса. Опорные торцы несущих элементов оставили без гидроизоляции. Стальной крепеж прикрутили к дереву и бетону без гидроизоляционной прокладки, что абсолютно недопустимо

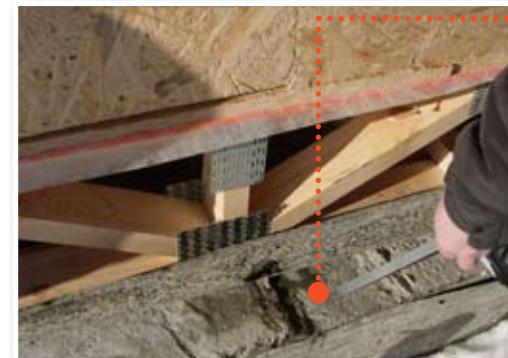
Горизонтальная поверхность фундамента (или, как её ещё называют, обрез) должна быть ровной, без бугров и впадин. Отклонение от горизонтали не должно превышать 2 мм на 2 пог. м. Здесь мы видим значительный перепад по высоте. И на таком «гребне» строители расположили каркас дома

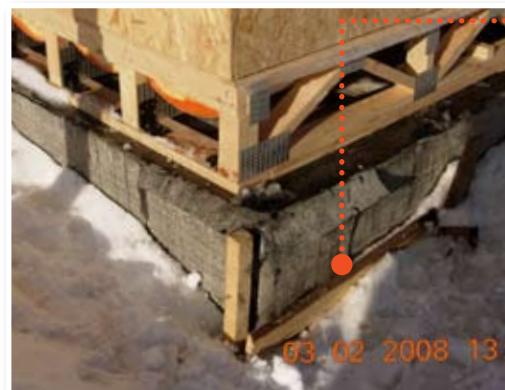
В цокольной части ленточного железобетонного фундамента не сделано ни единого продуха, то есть не обеспечена естественная вентиляция подполья. Лаги и доски черного пола будут поражены гнилью и плесенью. Ведь для вредоносной флоры и фауны нездоровая атмосфера духоты и сырости ний земли) – сущий рай

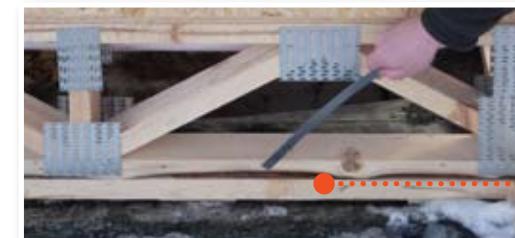
Пояса деревянной фермы изготовлены из низкокачественного обзолного пиломатериала (то есть из досок с остатками коры) с косослоем и сучками. Кора – излюбленное кушанье насекомых-вредителей. Если сучок высохнет и выпадет из доски, и в поясе появится зияющая дыра

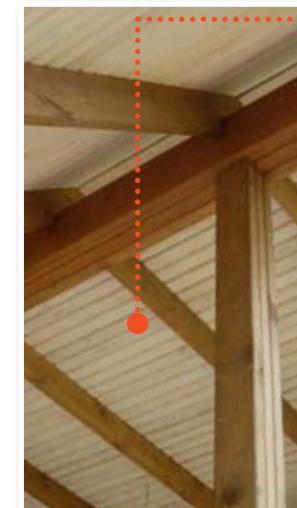
Коньковый прогон свободно лежит на стойке, таким образом, не обеспечена конструктивная надёжность узла опирания. Трудно поверить, что строители (или, может быть, проектировщики) сэкономили на фиксации несущих элементов! В таких случаях обычно, наоборот, перестраховываются, используя скобы или подкосы. Узел соединения стропил тоже не вызывает доверия (по крайней мере, серьёзного крепежа не видно)

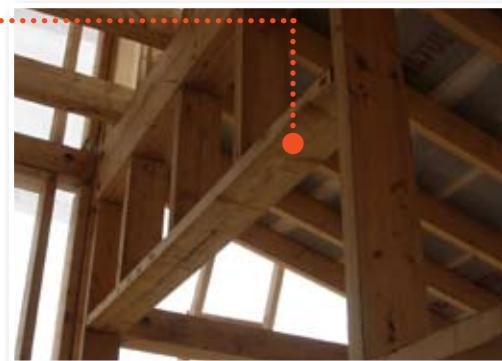
Перемычка проёма, по сути, находится в подвешенном состоянии. Она держится на четырёх гвоздях (шляпки уже ржавеют), забитых в стойки и загнанных в торцы доски. Если дерево рассохнется, перемычка повиснет на одних только верхних связях, тоже, кстати, закреплённых обычными гвоздями

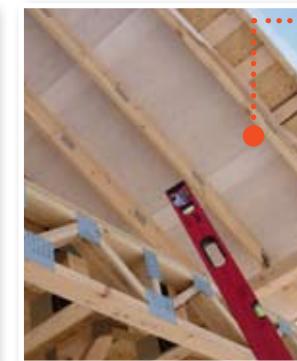
Стыки полотнищ кровельной гидроизоляции не герметизированы с помощью самоклеящейся соединительной ленты. Через щели вода будет проникать в утеплитель, а он при намокании резко снижает свои показатели. И в результате мансардная крыша неминуемо будет промерзать

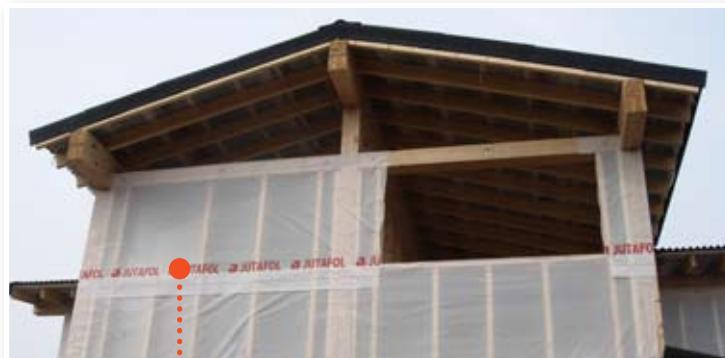
Каркас дома обшит стандартной кровельной гидроизоляцией – диффузионной мембраной Jutafol (Juta, Чехия). Этот материал представляет собой усиленный полиэтилен с микроперфорацией. В стеновых конструкциях диффузионные мембраны использовать не рекомендуется. Во-первых, при их монтаже между тепло- и гидроизоляцией нужно оставлять воздушный зазор. Во-вторых, диффузионная мембрана не защищает стены от ветра. Оптимальный вариант для каркасных домов – гидроветрозащитные супердиффузионные мембраны Tuvex (Люксембург), Jutavek (Juta) и др.

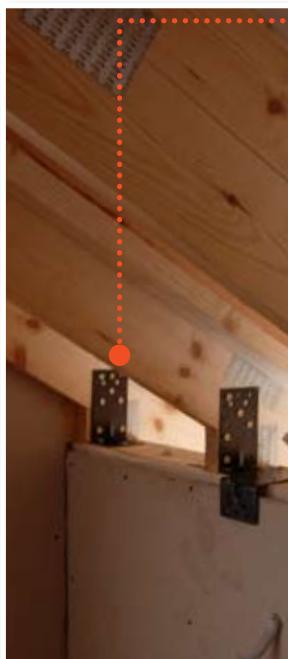
Стальные крепежные уголки прикручены к деревянным конструкциям, без гидроизоляционной прокладки. На теплопроводном металле при резких перепадах температур образуется обильный конденсат. Древесина в зоне узлов крепления постоянно будет сырой, что приведёт к её загниванию

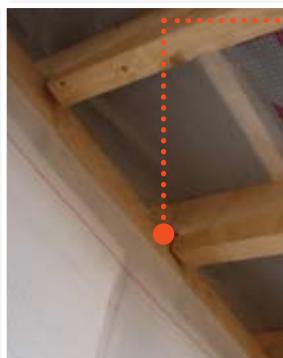
Стропила не закреплены и выведены за стены, кобылки (элементы, формирующие карнизные свесы) отсутствуют. В точке опирания у стропил ослаблено сечение, т.е. нарушена конструктивная схема крыши, что в дальнейшем может привести к серьёзным деформациям стропильной конструкции

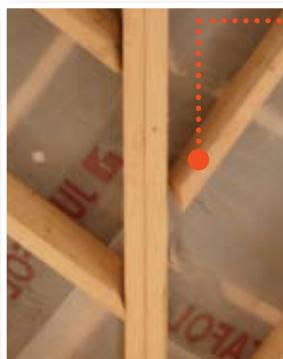
Стропила висят в воздухе. Одно из них даже не подведено к диагональной стропильной ноге. Этот откровенный брак ничуть не смутил строителей. Они преспокойно продолжали возводить скатную крышу: натягивали гидроизоляцию, прибивали обрешётку, укладывали кровельное покрытие.

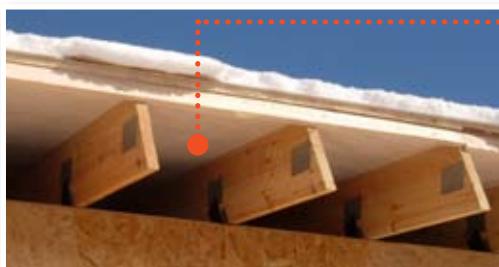
Здесь монтажники тоже обошлись без кобылок. Вывели стропила за стены – и дело с концом. Однако свесы получились слишком короткими, они не способны защитить стены от косого дождя или снега

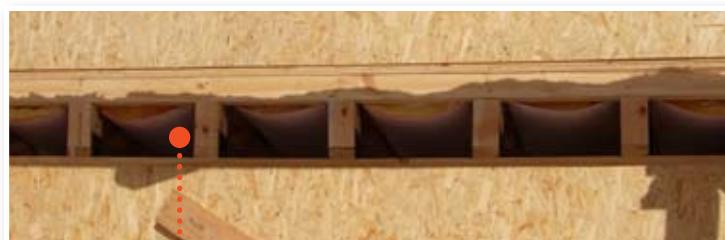
Стеклопакет поместили в каркасную конструкцию перекрытия. Из-за нарушения технологии утеплитель впитал влагу, что привело к провисанию теплоизоляционного слоя. Сейчас он держится на пароизоляционной плёнке и грозит вот-вот. Утеплитель практически испорчен (как, впрочем, и пароизоляция)

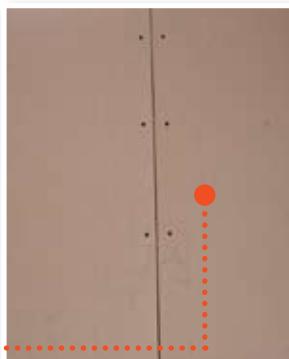
Саморезы находятся на одном уровне, а должны быть прикручены вразбежку. Между листами не оставлен зазор в 3–5 мм. Подобные упущения приводят к деформации гипсокартонной обшивки. При повышении влажности листы расширяются, упираются друг в друга и искривляются

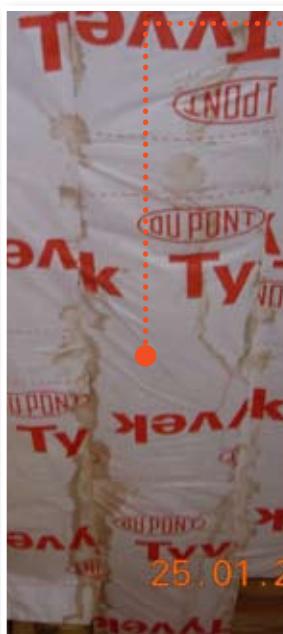
В этом доме гидроветрозащитную мембрану расположили с внутренней стороны стены. Снаружи утеплитель закрыт только обшивкой и декоративной отделкой. Стыки полотнищ не проклеили герметизирующей лентой. Пары проникли в теплоизоляцию и там конденсировались. И вот результат – безнадёжно испорчена и теплоизоляция, и гидроветрозащита. Деревянный каркас также пострадал
