Продаётся коттедж...

(Оценка качества строительства деревянного дома при его покупке)

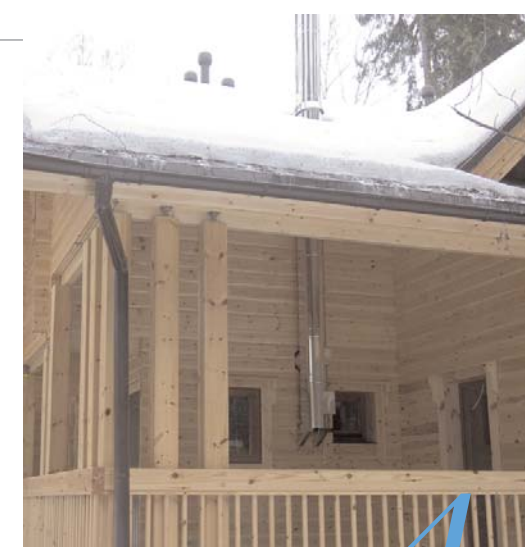
Долго ли протянет такой водосточный жёлоб, если уже за первую зиму его так выгнуло? Делаем вывод — либо неправильно выполнено крепление жёлоба, либо в целом проблема снеготаяния не решена. Возможно, придётся устанавливать впоследствии систему антиобледенения кровли, а это новые расходы...

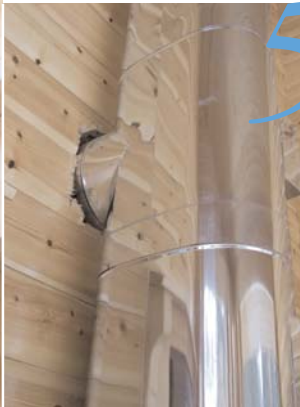
5 Чем прорезали это отверстие под тройник дымохода, остаётся загадкой. Дыра зияет, отсутствует минеральная вата, которая должна быть проложена между тройником и стеной. Нарушены правила противопожарной безопасности. А между тем коттедж уже продаётся как «готовый продукт».

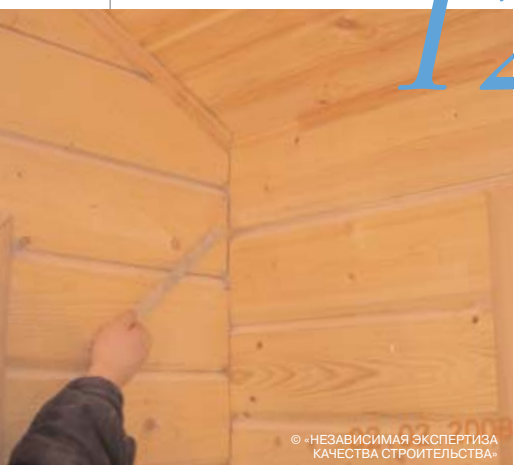
12 Дефект увеличения зазоров между венцами деревянного дома из профилированного клеёного бруса. Причина — отсутствие вентиляции

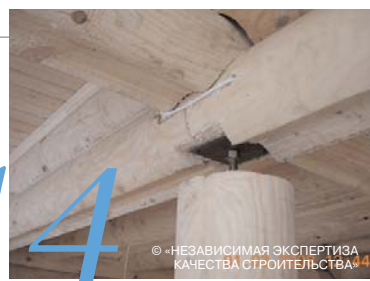
14
В последнее время повсеместно в качестве вертикальных опор несущих конструкций дома стали применять деревянные столбы с компенсационными стальными домкратами. При покупке коттеджа необходимо проверить их состояние и работу.
