Экономьте осторожно!

(Экспертиза: «Коварная оцилиндровка - 2»)

Интерес к строительству загородных домов из оцилиндрованного бревна естественной влажности не ослабевает. Но за кажущаяся простотой работы с этим материалом могут скрываться серьёзные проблемы как для строителей, так и для заказчика. О них мы расскажем на конкретном примере.

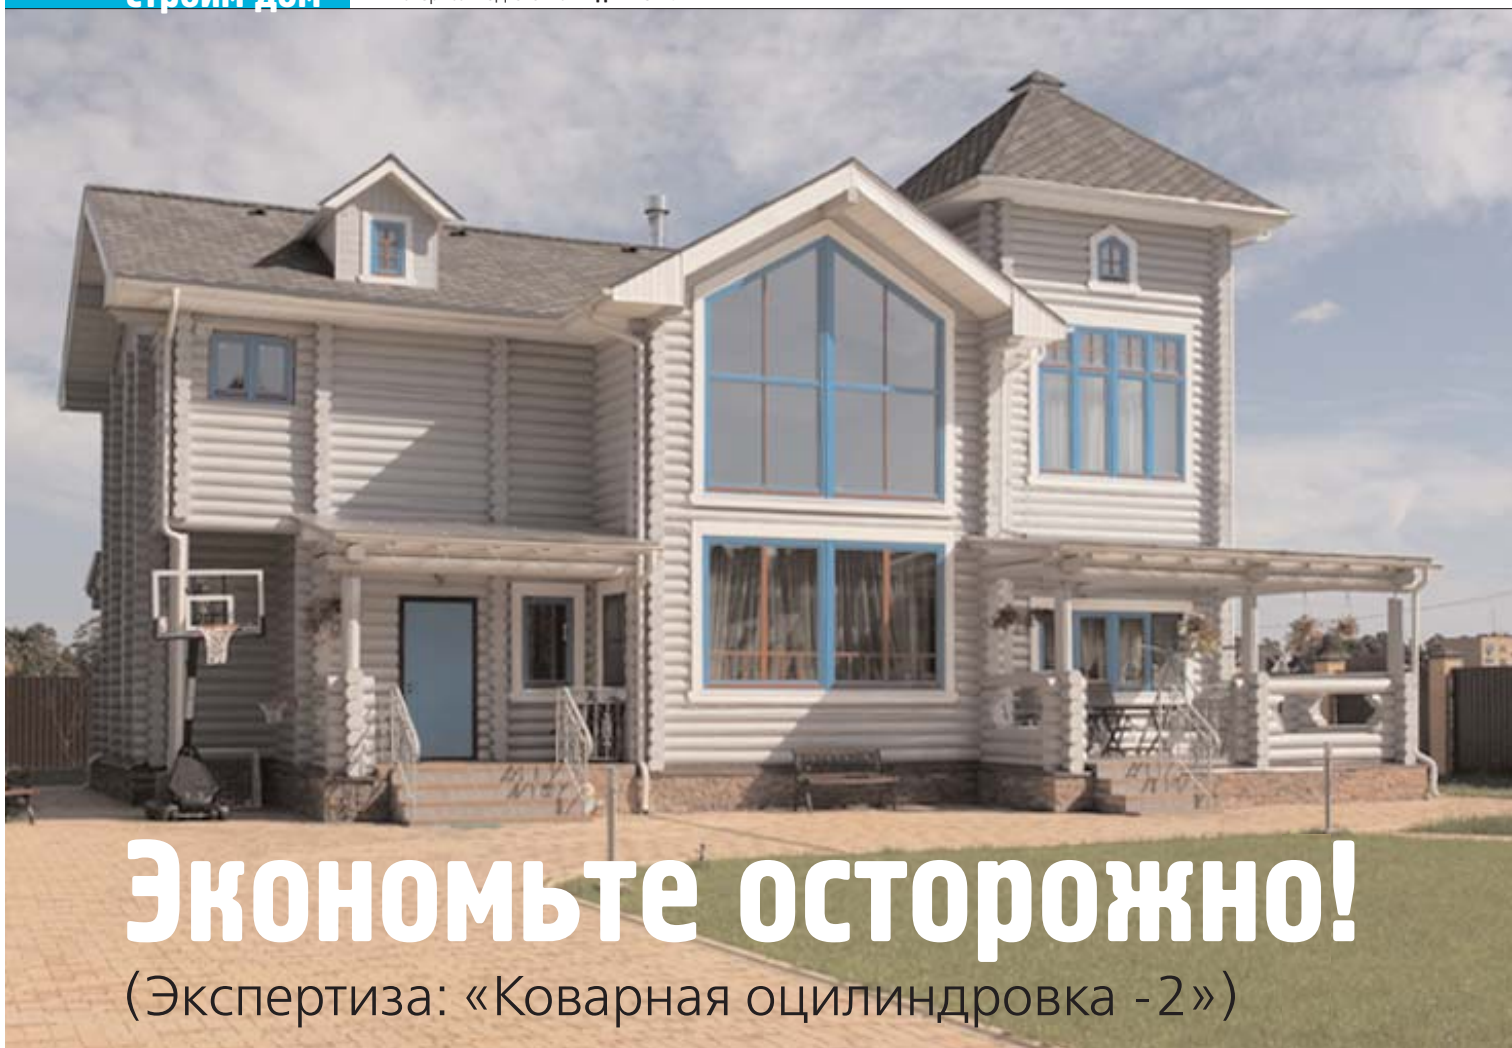
Огромные щели (50-60 мм!) были в стенах над брёвнами, второй конец которых опирался на снабженные винтовыми «домкратами» вертикальные стойки по периметру веранд (а). Причина образования этих щелей была очевидной - сруб уже начал садиться: уменьшились зазоры между брёвнами, плюс естественная «усушка» древесины, а уже покрывшиеся ржавчиной «домкраты» никто и не думал регулировать

Особое внимание строители начали уделять регулировке винтовых домкратов - их постепенно отпускали, в результате чего огромные зазоры в стенах над опирающимися на домкраты брёвнами начали постепенно уменьшаться, а затем сравнялись по ширине с прочими

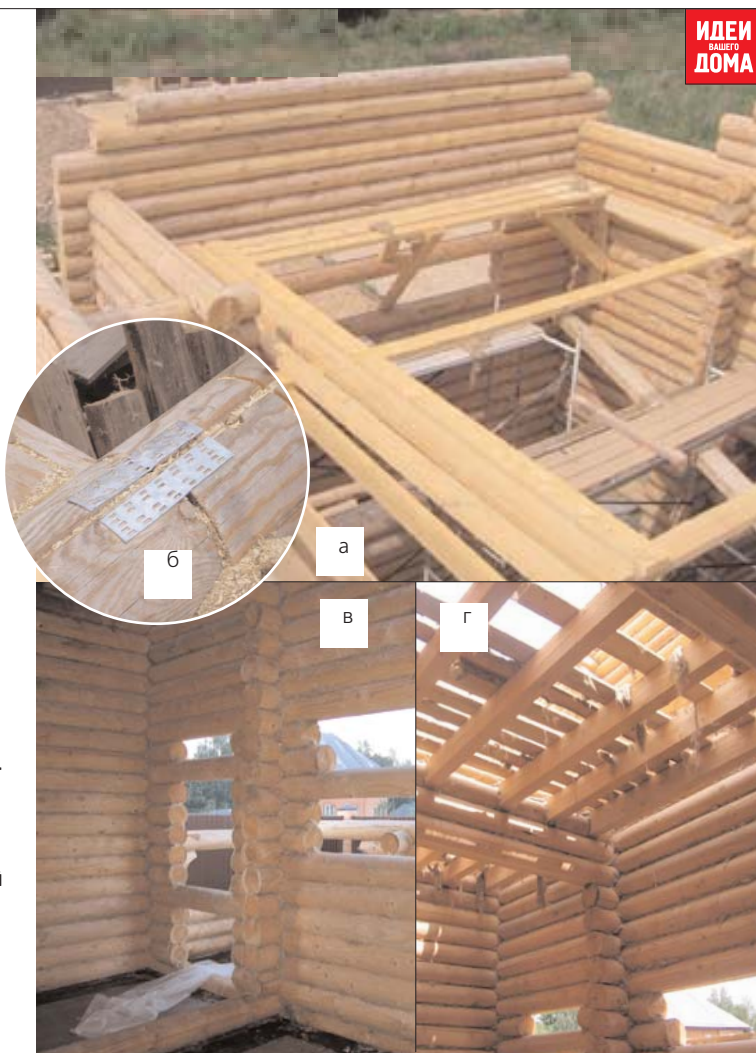
После переборки последних венцов сруба его возведение продолжилось и строителям для продолжения работ понадобились леса - их закрепляли за стены (а), и передвигали по мере роста сруба. Как и положено при сращивании брёвен в перерубах их скрепляли шпированными пластинами (б), а в оконных и дверных проёмах (в) оставляли невыпиленные брёвна (это увеличивает жесткость конструкции дома в целом и способствует правильной её осадке). Для создания перекрытий (г) использовали балки сечением 250x150 мм

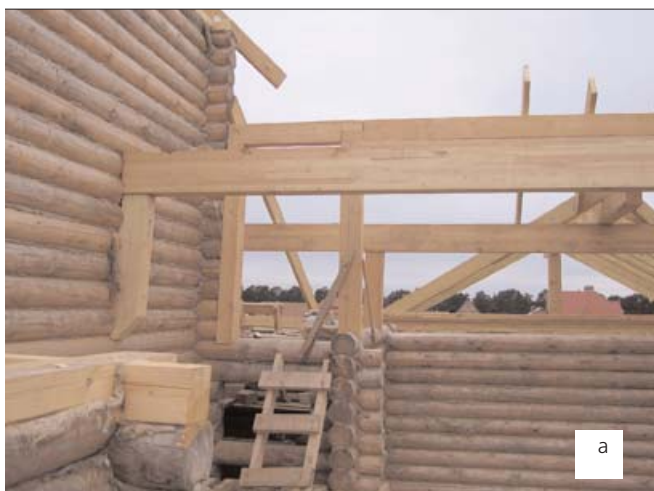
а

Вместо заложенной в проект самцово-слеговой конструкции строители создали более подходящую для данной конфигурации кровли нарисную конструкцию, для чего в бревенчатые фронтоны врезали мощные стойки, не мешающие брёвнам двигаться при усадке и уже на эти стойки оперли концы мощных прогонов из клееной древесины (а, б, в). По периметру стен закрепили прямоугольный брус, выведя с его помощью опорные площадки стоек карнаса (д) и стропил (е) в одну плоскость
